# Studi Korosi Pada Baja Galvanis Setelah Ekspos Dilingkungan Perairan Sungai Cidaho - Sukabumi

Dalam penelitian ini, perilaku baja galvanis telah diteliti di Sungai Cidaho Wilayah Sukabumi, Jawa Barat. Kehilangan berat baja galvanis diukur dengan metode pengurangan berat setelah diekspos untuk periode waktu tertentu di berbagai kedalaman air (0 meter dan 1 meter). Morfologi permukaan dan komposisi produk korosinya dikarakterisasi menggunakan scanning electron microscopy (SEM), energy dispersive spectroscopy (EDS) dan X-Ray diffraction (XRD). Setelah diekspos, seluruh permukaan baja galvanis ditutupi oleh produk korosi di semua kedalaman air. Hasil berat yang hilang dari baja galvanis diperoleh sebesar  $1,37 \text{ mg/cm}^2$  pada permukaan air sungai dan  $7,83 \text{ mg/cm}^2$  untuk kedalaman 1 meter setelah diekspos 76 hari. Kehilangan berat baja galvanis di kedalaman 1 meter lebih besar daripada di permukaan air sungai. Peningkatan kerusakan dari baja galvanis di kedalaman air terjadi karena tidak terbentuk lapisan protektif akibat tergerus arus sungai. Produk korosi yang dominan pada baja galvanis untuk kedalaman 1 meter berupa senyawa Zincite ( $\text{ZnO}$ ).

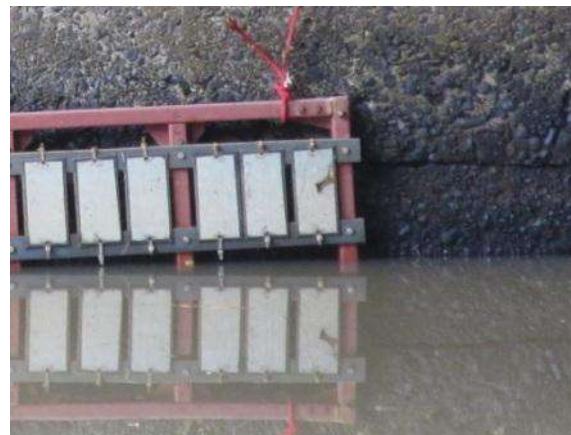
**Gambar 2.** Perakitan spesimen pada rak uji.

Plat baja galvanis dipotong dengan ukuran  $150 \times 80 \times 2$  mm dan diberi kode. Sebelum dan sesudah ekspos, spesimen dibersihkan sesuai dengan standard ASTM G-1 (ASTM 1999). Setelah dibersihkan, spesimen ditimbang menggunakan timbangan analitik dan disimpan dalam desikator. Pemasangan spesimen menggunakan rak uji seperti pada Gambar 2.

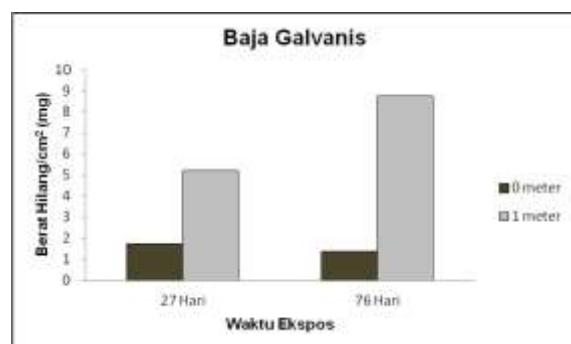
Gambar 3. Laju korosi baja galvanis Vs waktu.

Perubahan berat dari baja galvanis terhadap waktu ekspos di lingkungan air sungai ditunjukkan pada Gambar 3. Pada permukaan air sungai, perubahan berat relatif stabil selama waktu ekspos 27 hari dan 76 hari. Sedangkan pada kedalaman 1 meter, perubahan berat meningkat dari 27 hari ke 76 hari. Data hasil perubahan berat pada Gambar 3, menunjukkan bahwa kehilangan berat baja galvanis di kedalaman 1 meter lebih tinggi daripada di permukaan air. Hasil visualisasi spesimen memperkuat bahwa kerusakan baja galvanis di kedalaman 1 meter jauh lebih parah dibandingkan pada kerusakan di permukaan air. Hasil visualisasi spesimen baja galvanis setelah di ekspos selama 76 hari ditunjukkan pada Gambar 4.

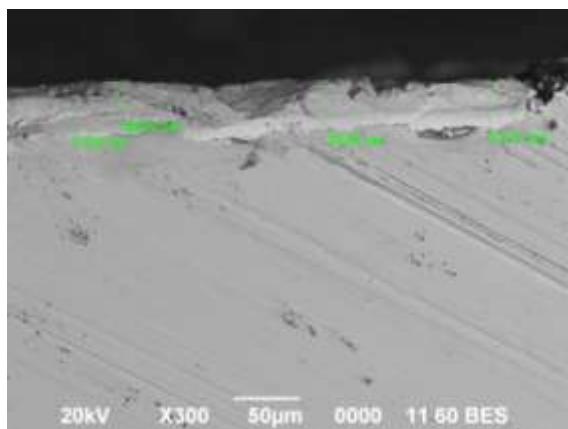
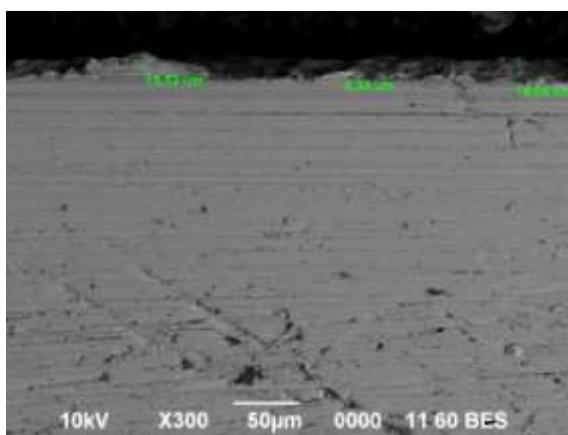
**Gambar 5.** Hasil foto SEM baja galvanis setelah ekspos.

Gambar SEM dari spesimen baja galvanis ditunjukkan pada Gambar 5. Spesimen diekspos selama 76 hari di lingkungan air sungai Cidaho-Sukabumi. Perbedaan ketinggian permukaan terlihat pada kedua spesimen yang diekspos pada permukaan air dengan spesimen yang diekspos di kedalaman 1 meter. Pada spesimen di permukaan air menunjukkan permukaan yang hampir seragam (Gambar 5-a). Terlihat sisa lapisan galvanis pada spesimen yang diekspos di kedalaman 1 meter lebih tipis dibandingkan pada spesimen di atas permukaan air sungai. Hasil ini mengkonfirmasi bahwa kerusakan permukaan baja galvanis pada kedalaman 1 meter lebih besar dibandingkan dengan kerusakan permukaan baja galvanis pada permukaan air. Hasil foto morfologi ini konsisten dengan hasil metode pengurangan berat.

a). Permukaan air (0 meter).

b). Kedalaman 1 meter dari permukaan air.

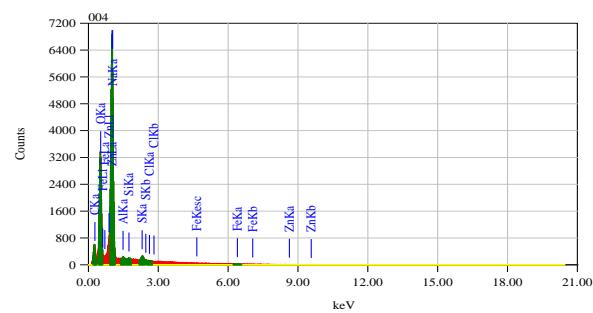
Gambar 6. Hasil EDS produk korosi.

Hasill analisis EDS permukaan spesimen baja galvanis setelah diekspos selama 76 hari pada Gambar 6. Produk korosi mengandung unsur zinc, besi, oksigen, karbon dan natrium. Hasil ini memperkuat bahwa senyawa yang terbentuk pada produk korosi didominasi oleh senyawa Zincite (ZnO) sebagaimana hasil analisis difraksi sinar-X pada Gambar 7.
