# Analisis Paparan Radiasi Elektromagnetik di Jaringan Distribusi 20 KV PT PLN (Persero) Unit Pelaksana Pelayanan Pelanggan (UP3) Payakumbuh

## Analisis Paparan Radiasi Elektromagnetik di Jaringan Distribusi 20 KV PT PLN (Persero) Unit Pelaksana Pelayanan Pelanggan (UP3) Payakumbuh

Rinda Andhita Regia<sup>1</sup>, Resti Ayu Lestari<sup>1</sup>, Nidham Faadhil As'ad<sup>1</sup> dan Randy Zulkarnain<sup>2</sup>

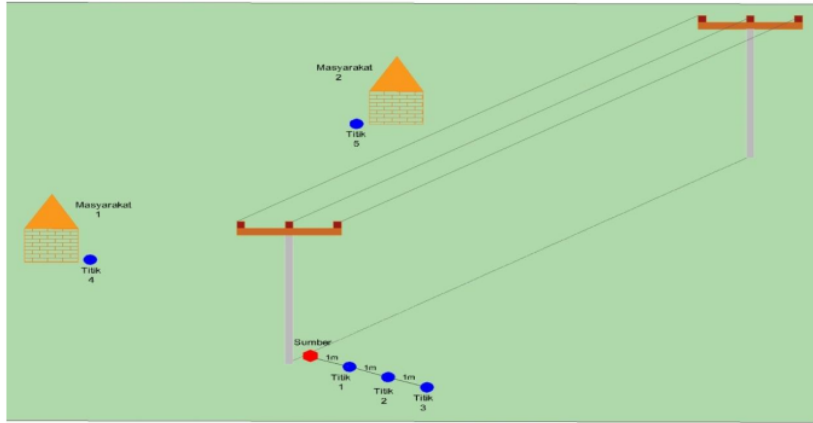
Gambar 1 Skema Pengambilan Data di Lapangan

Data primer dilakukan dengan pengambilan data langsung di lapangan seperti skema proses pengambilan data pada Gambar 1. Pengukuran paparan radiasi elektromagnetik menggunakan alat *Electromagnetic radiation detector meter yaitu EMF Field Tester* (EMF-823) pada sumber radiasi di titik lokasi wilayah kerja PLN dan pemukiman masyarakat terdekat dari sumber.

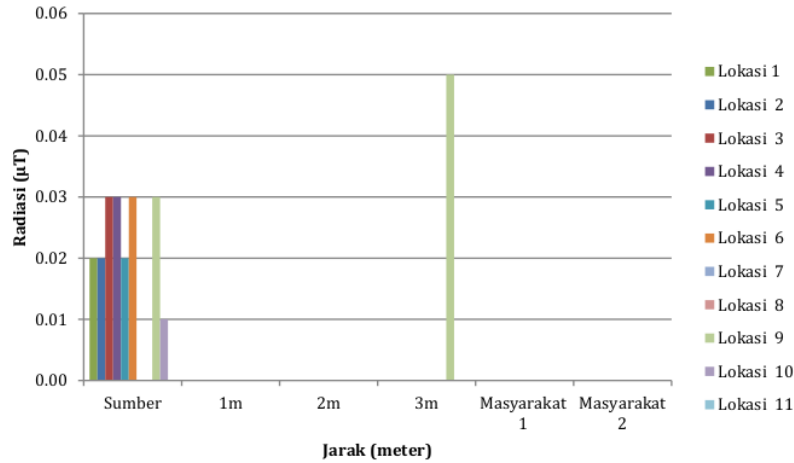
**Gambar 4.** Data pengukuran saat pekerjaan pada trafo dilaksanakan

Berdasarkan Gambar 4 diatas menunjukkan bahwa pengukuran dilakukan saat pekerjaan pada trafo dilaksanakan dan dilakukan dalam keadaan tidak bertegangan (listrik mati). Nilai radiasi medan magnet pada sumber berkisar antara 0,01-0,03  $\mu\text{T}$ . Hal ini dikarenakan masih adanya sisa arus listrik yang terukur setelah dipadamkan. Nilai radiasi medan magnet pada masing-masing jarak 1 meter, 2 meter, 3 meter, masyarakat 1 dan 2 sekitar daerah dekat trafo didapatkan data radiasi medan magnet yaitu 0,00  $\mu\text{T}$  dikarenakan tidak ada radiasi medan magnet yang terukur oleh alat dalam keadaan listrik dipadamkan. Sedangkan lokasi 9 pada jarak 3 meter terdapat data

terukur sebesar 0,05  $\mu\text{T}$  dikarenakan pada pengukuran tersebut berada di depan Gardu Induk Payakumbuh sehingga data radiasi medan magnet yang terukur berasal dari Gardu Induk tersebut.

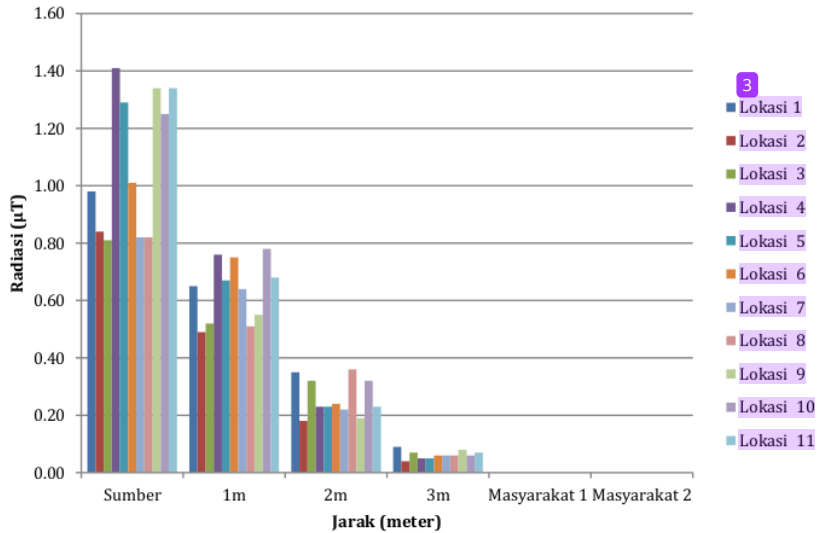
**Gambar 5.** Data pengukuran setelah pekerjaan pada trafo selesai dilaksanakan

Berdasarkan Gambar 5 dapat dilihat bahwa pengukuran dilakukan setelah pekerjaan pada trafo selesai dan dilakukan dalam keadaan bertegangan (listrik hidup). Nilai radiasi medan magnet pada sumber berkisar antara 0,81-1,41  $\mu\text{T}$ , jarak 1 meter berkisar antara 0,49-0,78  $\mu\text{T}$ , jarak 2 meter berkisar antara 0,18-0,36  $\mu\text{T}$ , jarak 3 meter berkisar antara 0,04-0,09  $\mu\text{T}$ , dan masyarakat 1 dan 2 sekitar daerah dekat trafo nilai radiasi medan magnet yaitu 0,00  $\mu\text{T}$

dikarenakan jauh dari sumber arus listrik (trafo). Berdasarkan penelitian Susilo & Sutikno (2016) semakin jauh jarak dari sumber arus listrik (trafo) maka semakin kecil tingkat radiasi medan magnet yang terukur. Hal ini sesuai pada Gambar 5 dimana penurunan nilai radiasi medan magnet pada masing-masing jarak sumber, 1 meter, 2 meter, 3 meter, masyarakat 1 dan 2 sekitar daerah dekat trafo.

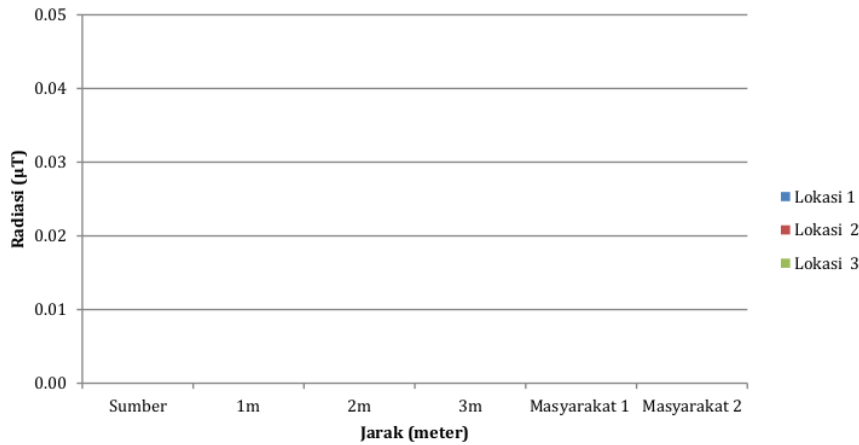
Gambar 6. Data pengukuran saat pekerjaan pada tiang JTM dilaksanakan

Berdasarkan Gambar 6 diatas menunjukkan bahwa pengukuran dilakukan saat pekerjaan pada tiang Jaringan Tegangan Menengah (JTM) dilaksanakan dan dilakukan dalam keadaan tidak bertegangan (listrik mati). Nilai radiasi medan magnet pada semua jarak yaitu sumber, 1 meter, 2 meter, 3

meter, masyarakat 1 dan 2 sekitar daerah dekat tiang JTM yaitu 0,00 µT dikarenakan pekerjaan berlangsung dalam keadaan listrik mati yang mana tidak adanya medan magnet yang terukur. Sedangkan Gambar 7 menunjukkan bahwa pengukuran dilakukan setelah pekerjaan pada tiang Jaringan Tegangan Menengah

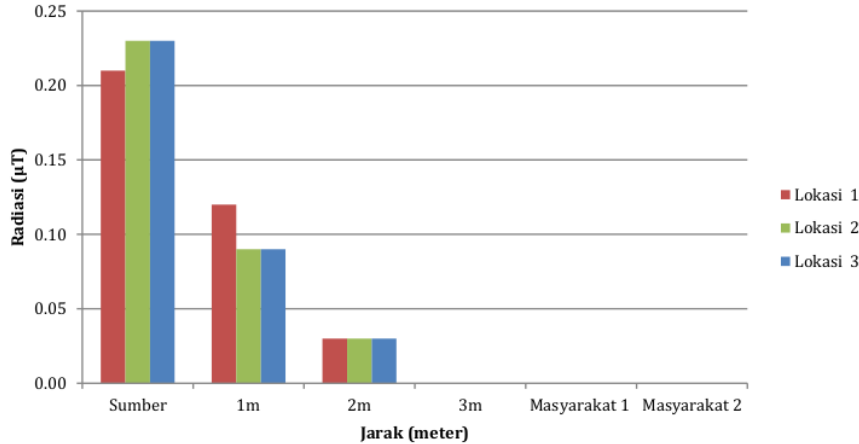
Gambar 7. Data pengukuran setelah pekerjaan pada tiang JTM selesai dilaksanakan

(JTM) selesai dan dilakukan dalam keadaan bertegangan (listrik hidup). Nilai radiasi medan magnet pada sumber berkisar antara 0,19-0,23  $\mu\text{T}$ , jarak 1 meter berkisar antara 0,09-0,12  $\mu\text{T}$ , jarak 2 meter berkisar antara 0,03-0,04  $\mu\text{T}$ , dan jarak 3 meter, masyarakat 1 dan 2 sekitar daerah dekat JTM tingkat radiasi medan magnet terukur yaitu 0,00  $\mu\text{T}$  dikarenakan semakin jauh dari sumber arus listrik (JTM). Hal ini sesuai dengan penelitian Susilo & Sutikno (2016) semakin jauh jarak dari sumber arus listrik (JTM) maka semakin kecil tingkat radiasi medan magnet yang terukur.

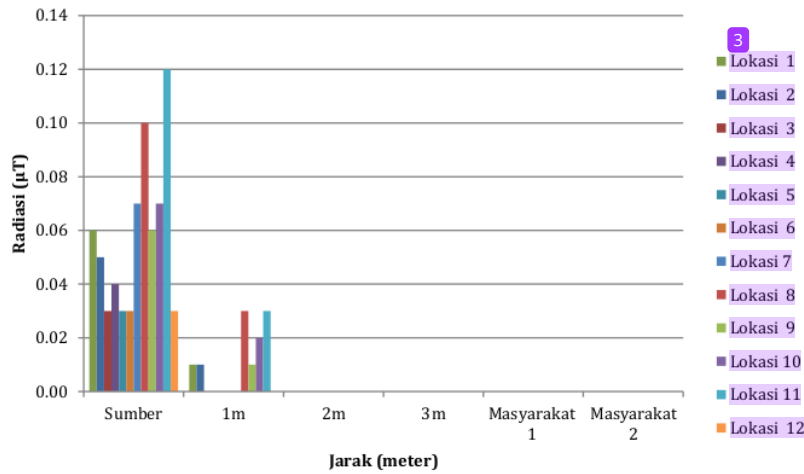
**Gambar 8** Data pengukuran saat pekerjaan pada LBS dilaksanakan

Berdasarkan Gambar 8 diatas menunjukkan bahwa pengukuran dilakukan saat pekerjaan pada *Load Break Switch* (LBS) dilaksanakan dan dilakukan dalam keadaan bertegangan (listrik hidup). Nilai radiasi medan magnet pada sumber berkisar antara 0,03-0,12  $\mu\text{T}$ , jarak 1 meter berkisar antara 0,00-0,03  $\mu\text{T}$ , dan pada jarak 2m, 3m, masyarakat 1 dan 2 sekitar daerah dekat LBS nilai radiasi medan magnet terukur yaitu 0,00  $\mu\text{T}$  dikarenakan jauh dari sumber arus listrik (LBS). Berdasarkan Gambar 9 menunjukkan bahwa pengukuran dilakukan setelah pekerjaan pada *Load Break Switch* (LBS) selesai dilaksanakan dan dilakukan dalam keadaan bertegangan (listrik hidup). Nilai radiasi medan magnet pada sumber berkisar antara 0,03-0,13  $\mu\text{T}$ , jarak 1 meter berkisar antara 0,00-0,03  $\mu\text{T}$ , dan jarak 2 meter, 3 meter, masyarakat 1 dan 2 sekitar daerah dekat LBS tingkat radiasi medan magnet terukur yaitu 0,00  $\mu\text{T}$  dikarenakan jauh dari sumber arus listrik (LBS). Hal ini sesuai dengan penelitian Susilo & Sutikno (2016) semakin jauh jarak dari sumber arus listrik (LBS) maka semakin kecil tingkat radiasi medan magnet yang terukur.

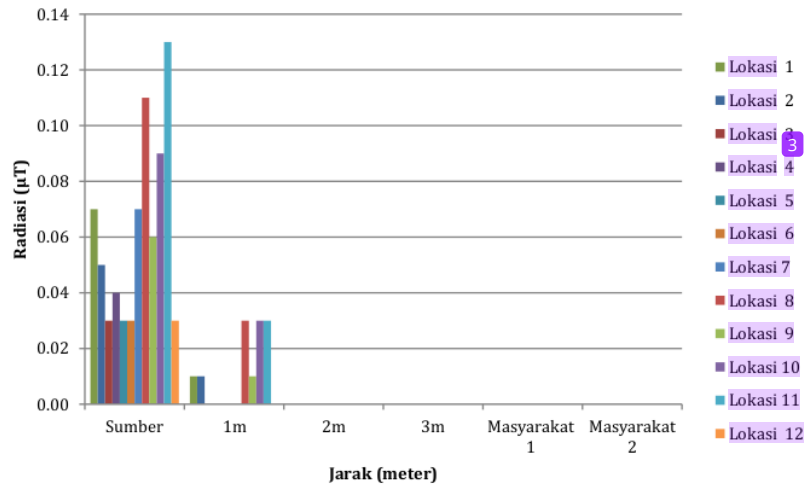
**Gambar 9.** Data pengukuran setelah pekerjaan pada LBS selesai dilaksanakan
