ADAPTASI TAMPILAN BANGUNAN INDIS AKIBAT PERUBAHAN FUNGSI BANGUNAN Studi Kasus: Resto Diwang dan De Joglo Semarang

Sukawi , Dhanoe Iswanto

Jurusan Arsitektur Fakultas Teknik, Universitas Diponegoro Semarang

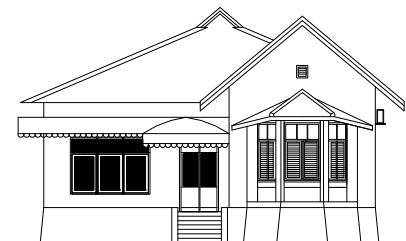
Gambar : De Joglo Resto.

Perpaduan gaya arsitektur Indis yang ada : Jawa-Belanda. Massa bangunan dan kesimetrisannya: Merupakan bangunan jamak, dengan bangunan induk dan bangunan tambahan di bagian belakang. Kesimetrisan yang tampak adalah kesimetrisan per bagian massa bangunan. Ritme vertikal dan horizontal : Seimbang, tidak terlihat elemen bangunan yang menonjol untuk kesan horizontal maupun vertikal.

Penyesuaian konstruksi terhadap iklim tropis yang meliputi : Sirkulasi udara: Kisi- kisi pada daun jendela mengoptimalkan sirkulasi udara terutama saat jendela ditutup. Bouven di atas kusen dan lubang ventilasi di bagian bawah atap mendukung ventilasi silang dan mengurangi penumpukkan udara panas di bagian atas ruangan.

Pencahayaan alami : Cahaya matahari dapat masuk ke dalam ruang secara optimal melalui bukaan pada dinding terutama saat jendela dibiarkan terbuka. Jendela kaca (yang ada kemudian) mengimbangi pencahayaan alami saat siang hari walau jendela-jendela dalam posisi tertutup.

Perlindungan curah hujan : Tritisan yang ada memang terlihat tidak terlalu lebar untuk dapat melindungi sisi bangunan dari tempasan air hujan, namun dengan jendela dengan kisi-kisi dapat mengurangi masuknya tempasan tersebut. Di beberapa bagian saat ini terlihat ditambahkan kanopi tambahan yang berfungsi juga sebagai bagian estika bangunan restoran. Bentuk atap : Limasan dan pelana.

Tampilan dinding : Polos tanpa ornamen. Untuk sisi bawah dinding melebar dengan warna hitam dan aksan garis horizontal yang merupakan pondasi talud batu alam. Kusen, daun pintu dan jendela : Kusen kayu tanpa ornamen, daun pintu dan jendela sebagian menggunakan kisi- kisi, sebagian lainnya menggunakan kayu dan kaca. Pintu bertipe ganda dengan panel kayu dan kaca. Seperti pada bangunan rumah tinggal lain yang ada disepanjang jalan S.Parman, jendela rumah ini terdiri dari kaca-kaca yang berwarna. Terdapat bouven dan rooster di sisi- sisi atas kusen pintu dan jendela. Ornamen dan ragam hias yang digunakan : Tidak terlihat pada fasad.

Pada restoran de joglo yang menonjol adalah adanya tritisan atau kanopi yang berbentuk lengkung yang terbuat dari kain merah. Sedangkan pada restoran Di Wang, perubahan yang menonjol adalah bentuk kanopi depan atau teras depan yang mengadopsi arsitektur cina yang disesuaikan dengan tema restoran.

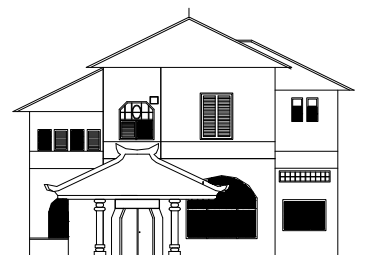
Gambar : Diwang Resto.

Perpaduan gaya arsitektur Indis yang ada : Dominan Belanda (Eropa) dengan tambahan aksan Oriental. Massa bangunan dan kesimetrisannya : Bangunan tunggal. Tidak terlihat adanya kesimetrisan dalam tampilan fasadnya. Gubahan massa berupa bangunan

berdenah segidelapan dan mempunyai dua lantai. Bangunan tersebut diapit oleh massa bangunan dengan satu lantai. Masing- masing bagian massa bangunan memiliki gaya desain yang berbeda, terutama dengan adanya tambahan kanopi bergaya oriental di sisi depan

Ritme vertikal dan horizontal : Kesan vertikal terlihat lebih kuat melalui ukuran ketinggian dinding dan kusen. Namun pada sisi kiri atas fasad terlihat lebih rendah bila dibandingkan sisi kanan atas fasad. Profil di bagian tengah membantu membatasi kesan menjulang bangunan, demikian dengan perapatan letak jendela.

Penyesuaian konstruksi terhadap iklim tropis yang meliputi : Sirkulasi udara : Sebagian besar jendela yang tertutup kaca menyulitkan terjadinya ventilasi silang bila semua jendela dalam posisi tertutup. Dengan adanya bouven dan rooster di beberapa bagian sangat membantu bila hal tersebut terjadi. Ketinggian ruangan juga mendukung minimalisasi bertumpuknya udara panas dan lembab.

Pencahayaan alami : Tampilan fasad yang polos tanpa penghalang memungkinkan masuknya cahaya matahari secara maksimal ke dalam ruang, terutama bila semua jendela kisi-kisi terbuka. Namun tidak tertutup kemungkinan masuknya sinar matahari yang terik. Untuk itulah jendela tidak seluruhnya terdiri dari petak- petak kaca.

Perlindungan curah hujan : Secara umum terlihat minim dalam perlindungan curah hujan terutama pada bagian bawah. Tritisan yang kurang lebar dan tidak ternaungnya jendela (meski telah dibuat agak menjorok ke dalam) membuat bangunan ini riskan terhadap tempasan air hujan. Bentuk atap : Bangunan ditutup dengan atap pelana, dan atap perisai segi delapan. Bahan penutup adalah genteng. Listplank dilengkapi dengan talang.

Tampilan dinding : Polos tanpa ornament dengan aksan warna horizontal dengan warna berbeda di bagian tengah. Kusen, daun pintu dan jendela : Kusen kayu tanpa ornamen, daun pintu dan jendela sebagian menggunakan kisi- kisi, sebagian lainnya menggunakan petak- petak kaca. Terdapat bouven dan rooster di sisi- sisi atas kusen pintu dan jendela. Ornamen dan ragam hias yang

digunakan : Terdapat tambahan ornamen dan ditambahkan kemudian.
 ragam hias oriental di beberapa bagian yang

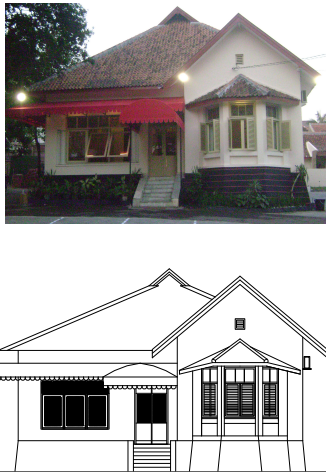
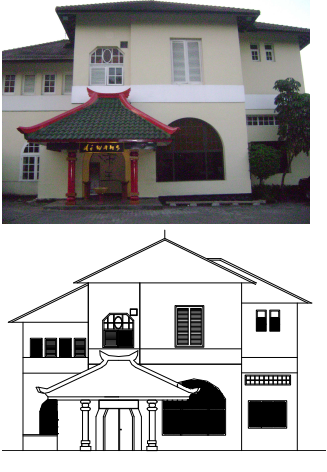
Tabel 1. Analisis Fasade Pada Rumah Tinggal Indis (Sumber: Analisis, 2011).

No	Tipologi Fasad	De Joglo Resto	Diwang Resto

1.	Gaya Arsitektur	Jawa dan Belanda	Dominan Belanda
2.	Massa Bangunan : Tunggal/ jamak Kesimetrisannya	a)Tunggal b)Tidak simetris	a)Tunggal b)Tidak simetris
3.	Ritme Vertikal & Horizontal	Seimbang	Cenderung vertikal
4.	Penyesuaian Konstruksi Tropis : Pengkawaan Pencahayaan Curah Hujan	Baik Baik Baik	Baik Kurang baik Kurang baik
5.	Bentuk Atap	Limasan dan pelana	Limasan, dan atap perisai segi delapan
6.	Tampilan Dinding	Polos tanpa ornamen	Polos tanpa ornamen
7.	Kusen, Pintu, dan Jendela	Jendela dobel. Bahan kayu dan kaca. Menggunakan kisi (kripyak), bouven, dan rooster.	Jendela dobel. Bahan kayu dan kaca. Menggunakan kisi (kripyak), bouven, dan rooster.
8.	Ornamen dan Ragam Hias	Tidak terlihat pada fasad	Ornamen dan ragam hias Oriental yang ditambahkan kemudian.

Dari perbandingan tersebut dapat ditemukan gaya arsitektur Indisnya umumnya merupakan pencampuran budaya Jawa dan Belanda. Massa bangunan umumnya tunggal dan tidak simetris. Bukan ciri arsitektur Indis awal yang umumnya jamak (rumah orang golongan atas) dan simetris.
